# TECHNICAL BULLETINS - ENGLISH

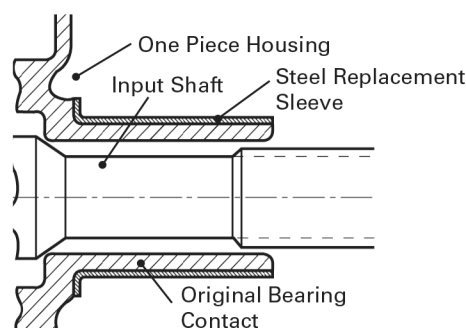
Vehicles with MTX transmissions have a one-piece aluminum housing with integral bearing retainer prone to severe wear. The wear results in binding and misalignment of the release system. Clutch sets for these applications contain a stamped steel sleeve to renew the sliding surface of the bearing retainer. The revised release bearing is designed to retain the proper bearing-to-retainer clearance when used in combination with the sleeve. This allows servicing of the one-piece housing without replacing it. Install the sleeve until the flange bottoms against the transmission housing.

*Install the steel sleeve until the flange bottoms against the transmission housing as shown.*

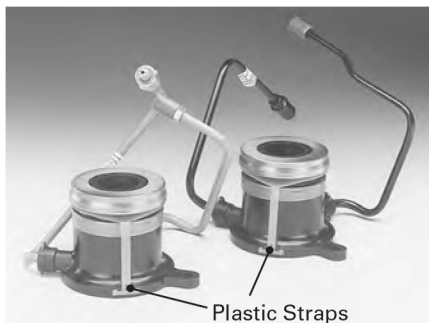
Plastic Straps

Slave cylinders located inside the bell housing require special handling to guarantee proper operation.

1. Do not cut the plastic straps. They are designed to hold the hydraulic piston in place during installation. They will break free the first time the clutch pedal is actuated.

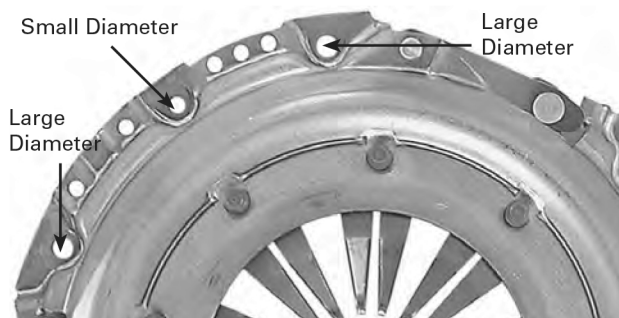
Referenced part numbers contain a diaphragm spring clutch that replaces the original coil spring clutch. The original had six bolt holes. The LuK replacement has nine holes because it is designed for use on multiple applications with different bolt patterns.

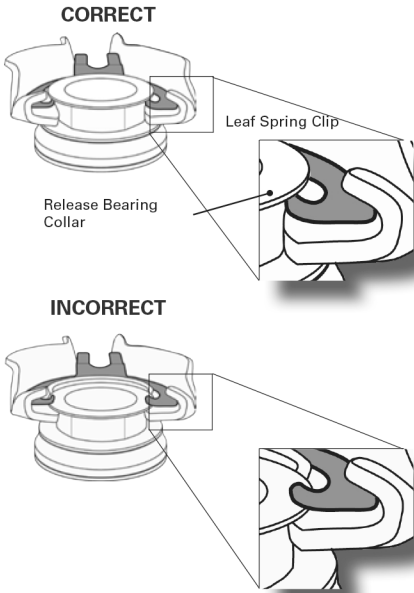
The release bearing fork/combination on many General Motors applications makes it very easy to install the parts incorrectly with the leaf spring clip of the fork above the bearing collar. Improper installation will cause slipping, hard pedal and release problems. Ensure the leaf spring is installed under the bearing collar.

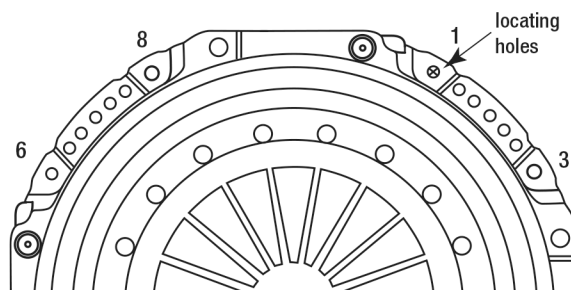
Failure to follow the recommended tightening sequence may result in clutch chatter and/or driveline vibration..

When tightening the clutch, ensure you draw the clutch down following the numbered pattern below. By starting the sequence with the two locating holes (identified by the letter "L" stamped adjacent to the bolt hole), the clutch will be centered to the flywheel bolt circle. It is important that the clutch be tightened in even increments, using only hand tools, to minimize distortion of the cover. The torque specification for the clutch mounting bolts is 15 to 20 ft-lb.

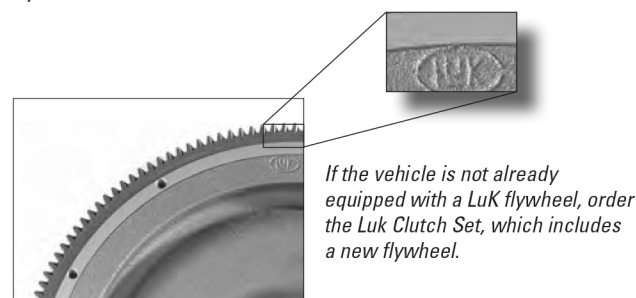
Referenced clutch sets are engineered for use only with LuK flywheel #LFW140 (LuK #LFW140). Prior to ordering or installing these sets, you must verify that the vehicle contains a LuK flywheel. If these sets are installed with the original-equipment flywheel - or any other manufacturer's flywheel - interference will result, the clutch will not function properly, and there is a possibility of complete and catastrophic failure of the system.

To verify the vehicle contains the correct flywheel, remove the flywheel from the vehicle and check the crankshaft side for the LuK insignia and the part number LFW140. If these are not found, order the clutch set that includes a new flywheel.

After removing the flywheel, it must be resurfaced; failure to resurface the flywheel voids the warranty. Install the resurfaced flywheel, reusing the factory-installed backing plate, located between the crankshaft bolts and flywheel. Tighten flywheel-to-crankshaft bolts in a star pattern to a torque of 87-91 ft-lb. Thread sealant is not required. Tighten the clutch bolts in a star pattern to a torque of 15-20 ft-lb.
