# TECHNICAL BULLETINS - ENGLISH

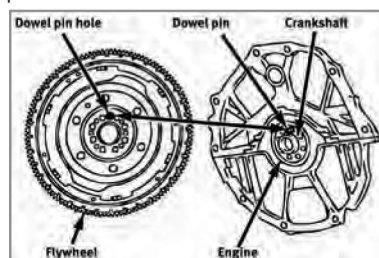
Figure 1

This can be done by finding the locating hole and notch on the front side of the flywheel.(see Figure 2) When you have located the notch and hole on the front side, flip the flywheel over and find the same hole that goes all the way through the back side.

Then look at Figures 1-3 and find the dowel pin hole.

3. When both have been located align the two holes and torque the flywheel to the proper specifications.
4. See Figures 1-3 to aid in locating the correct dowel pin holes.

When removing a dual mass flywheel from the vehicles listed above, it is recommended to make your own indexing marks on the flywheel and crankshaft. When installing the new flywheel transfer your marks from the old flywheel to the new flywheel to ease installation and assure proper indexing.

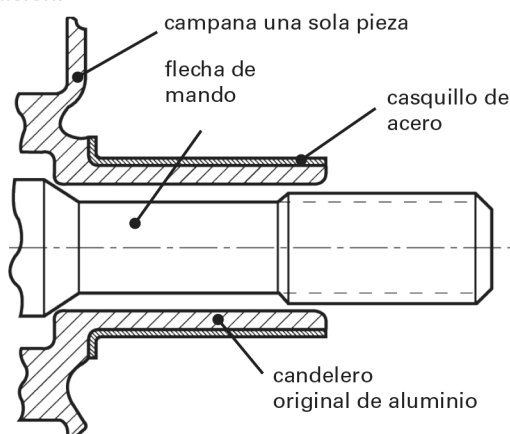
Los vehículos con transmisión MTX tienen una cubierta de aluminio de una sola pieza con el retén del collarín sometido a un desgaste severo. Este desgaste produce el desalineado del sistema de liberación. Los juegos de embrague para estas aplicaciones contienen una funda de acero estampado para renovar la superficie deslizante del retén del collarín. El collarín revisado está diseñado para mantener su tolerancia correcta con el candelero cuando se usa en combinación con esta funda. Esta solución nos permite utilizar nuevamente la cubierta de una sola pieza sin necesidad de reemplazarla. Inserte la funda, hasta que el borde quede tocando la cubierta de la transmisión.

*Inserte el casquillo, hasta que asiente uniformemente en la campana.*

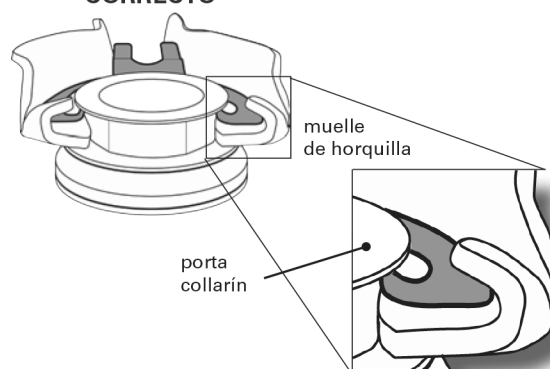
**CORRECTO**

En algunos de los vehículos de General Motors, es común el insertar de forma incorrecta las muelles de la horquilla dentro del porta collarín. Una instalación incorrecta puede provocar patinado, pedal duro y problemas de no corte. Asegúrese que las muelles estén instaladas dentro de la ranura del porta collarín.

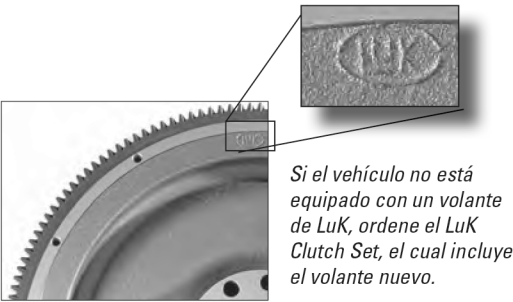
Los juegos de embrague mencionados están diseñados para usarse únicamente con el volante LuK #LFW140 (Luk #LFW140). Antes de ordenar o instalar estos juegos, deberá verificar que el vehículo tenga un volante LuK. Si instala estos juegos con el volante original (o el volante de cualquier otro fabricante) causará interferencia, el embrague no funcionará correctamente y existirá la posibilidad de una falla completa y catastrófica del sistema.

Para verificar que el vehículo tiene el volante correcto, saque el volante del vehículo y verifique el lado del volante que apunta hacia el cigüeñal por el logo de LuK y el número de parte LFW140. Si no los tiene, compre un juego de embrague que venga con un volante nuevo. Luego de remover el volante, deberá ser rectificado; el no hacerlo anulará la garantía.

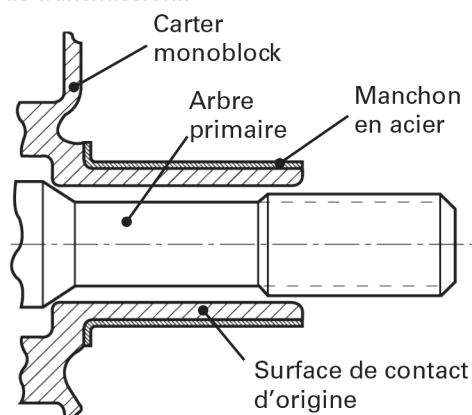
Les véhicules dotés d'une transmission MTX ont un carter d'aluminium monobloc avec palier-guide de butée sans frottement, qui a tendance à s'user fortement. Cela occasionne un grippage et un désalignement du système de débrayage. Les ensembles d'embrayage pour ces applications contiennent un manchon d'acier estampé afin de renouveler la surface de glissement du palier-guide. La butée ainsi réparée conservera le bon espacement entre la butée et le palier-guide lorsqu'elle est utilisée avec le manchon. Cela permet de réparer le carter monobloc et d'éviter de le remplacer. À l'installation du manchon, le palier doit s'appuyer sur le carter de transmission..

*Installer le manchon pour que le palier s'appuie sur le carter, conformément à l'illustration.*

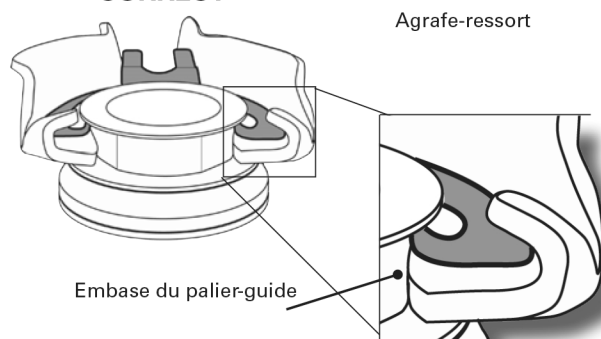
### CORRECT

Dans plusieurs applications GM, la combinaison fourchette/butée de débrayage est telle qu'il est facile de se tromper lors de l'installation et de placer l'agrafe-ressort au-dessus de l'embase du palier-guide de butée. Une installation incorrecte est la cause de glissement, de dureté de la pédale et de problèmes de débrayage. S'assurer que les pattes de l'agrafe-ressort soient placées sous l'embase du palier-guide.

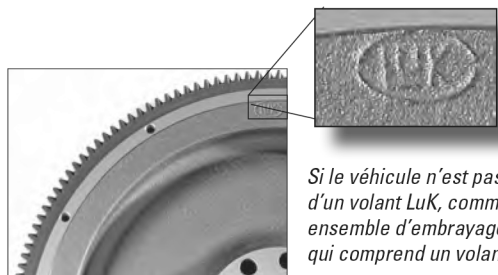
Les ensembles d'embrayage en référence sont conçus pour être utilisés uniquement avec le volant-moteur LuK n° LFW140 (LuK n° LFW140). Avant de commander ou d'installer ces ensembles, s'assurer que le véhicule est pourvu d'un volant-moteur LuK. Si un de ces ensembles est installé avec le volant-moteur d'origine – ou tout autre volant-moteur du fabricant – cela causera une interférence, l'embrayage ne fonctionnera pas correctement et il est possible que des bris majeurs et catastrophiques du système surviennent.

*Si le véhicule n'est pas muni d'un volant LuK, commander un ensemble d'embrayage de LuK, qui comprend un volant neuf.*
